# VANNAGES DU GRAND MORIN ETUDE HYDRAULIQUE ET ENVIRONNEMENTALE DU GRAND MORIN AVAL

## PHASES 2-3 - ETAT DES LIEUX, DIAGNOSTIC

#### SYNDICAT MIXTE D'ETUDES ET DE TRAVAUX POUR L'AMENAGEMENT ET L'ENTRETIEN DU BASSIN DU GRAND MORIN

N° Affaire :	Date :	Indice :	Etabli par :
10-100	Janvier 2014	3	SEGI-Fluvial.IS

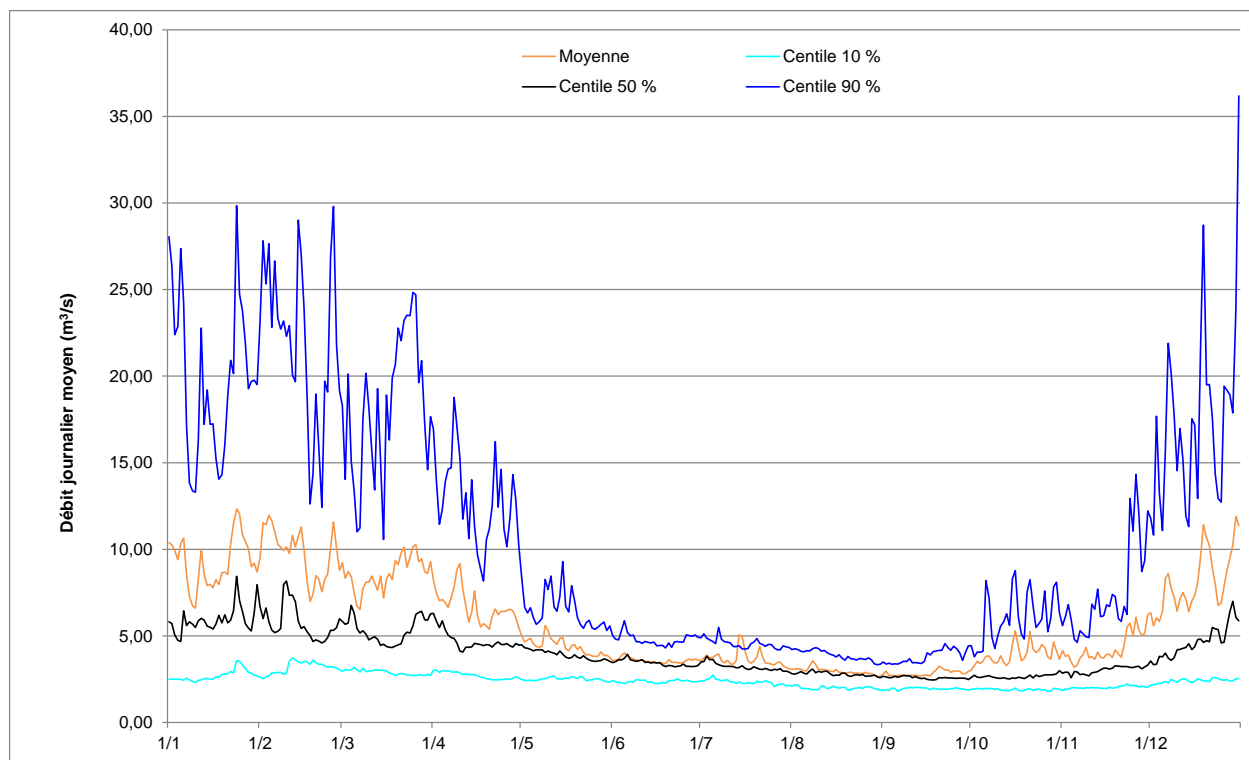
*Figure 17 : Débits moyens journaliers du Grand Morin à Pommeuse*

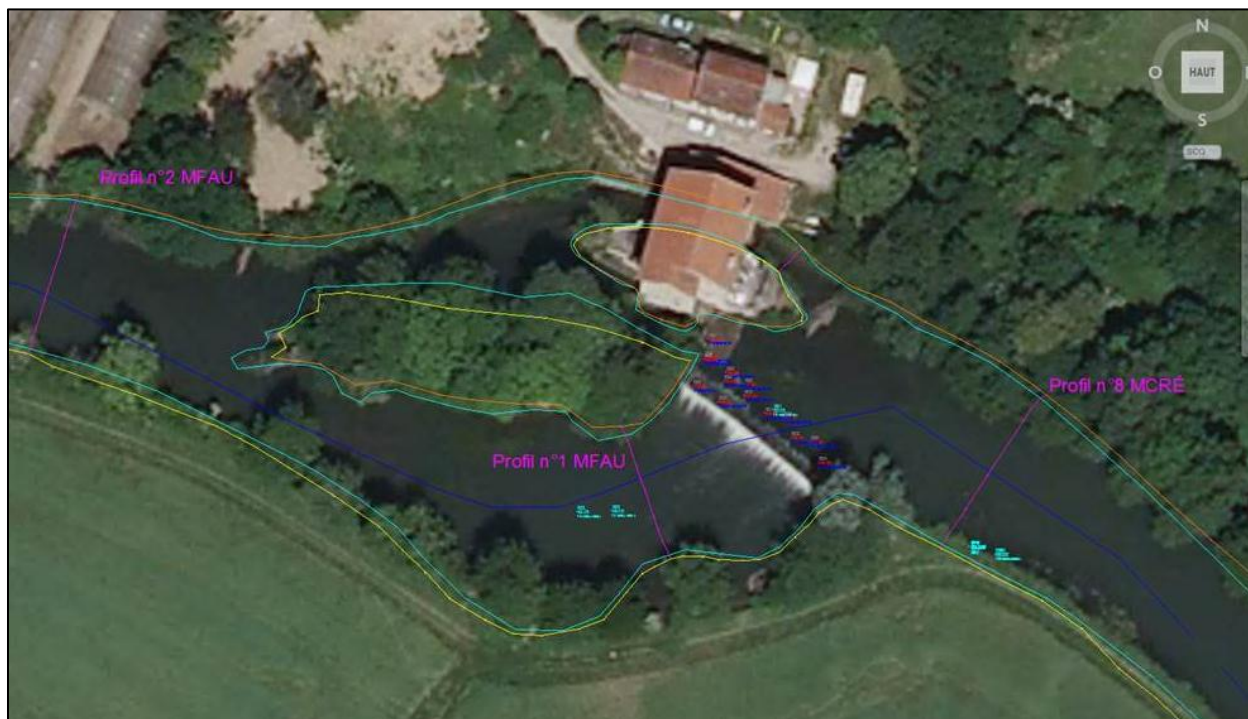
Figure 29 : Exemple de profils en travers sur le Grand Morin, extrait du plan autocad

L'ensemble des données ont été reportées sur fichier Autocad.

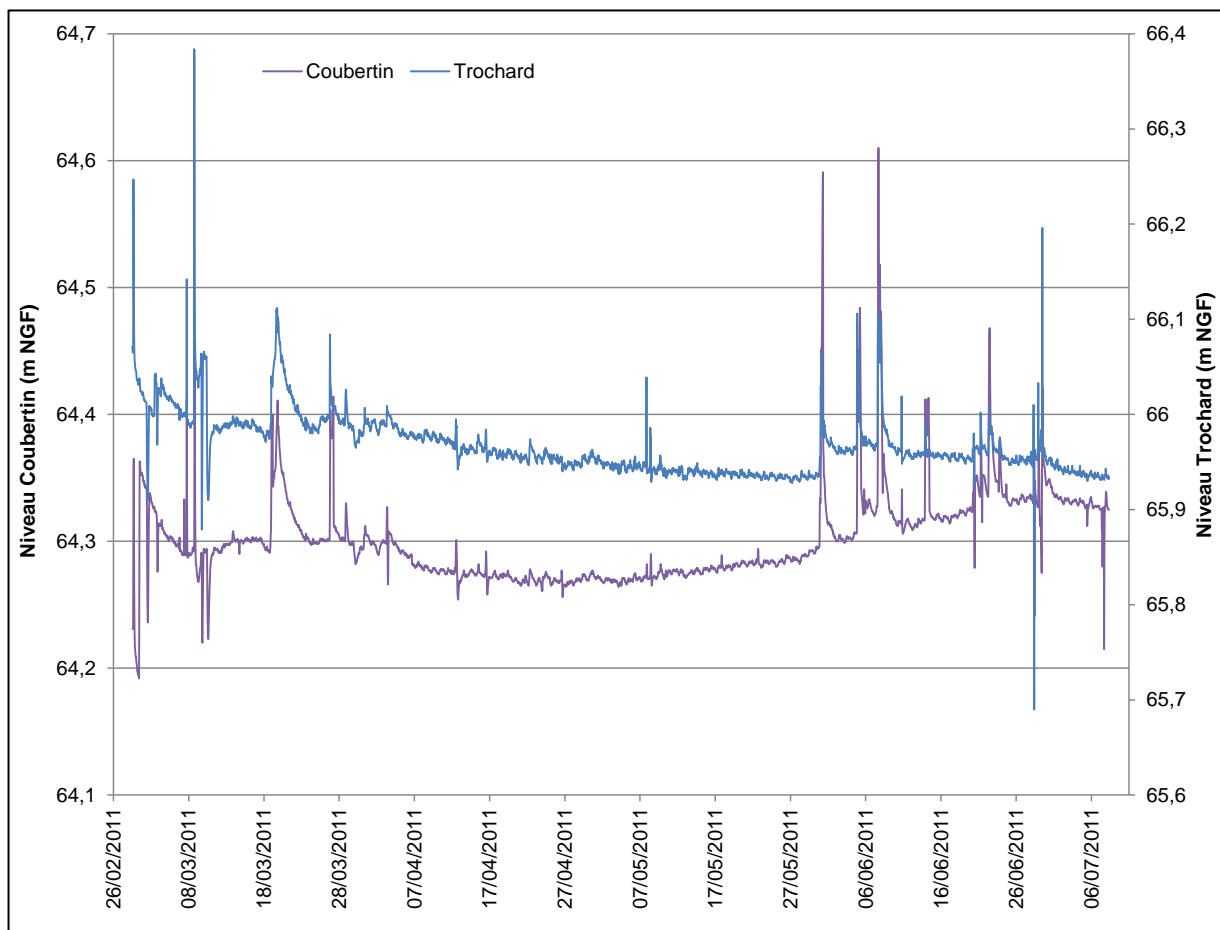
*Figure 32 : Mesures en continu des niveaux du Grand Morin aux moulins de Coubertin et Trochard*

- au moulin Trochard ;
- à l'aval du moulin Coubertin ;
- au pont de la D20e à Guérard ;
- au pont de la D20 à Crécy-la-Chapelle.

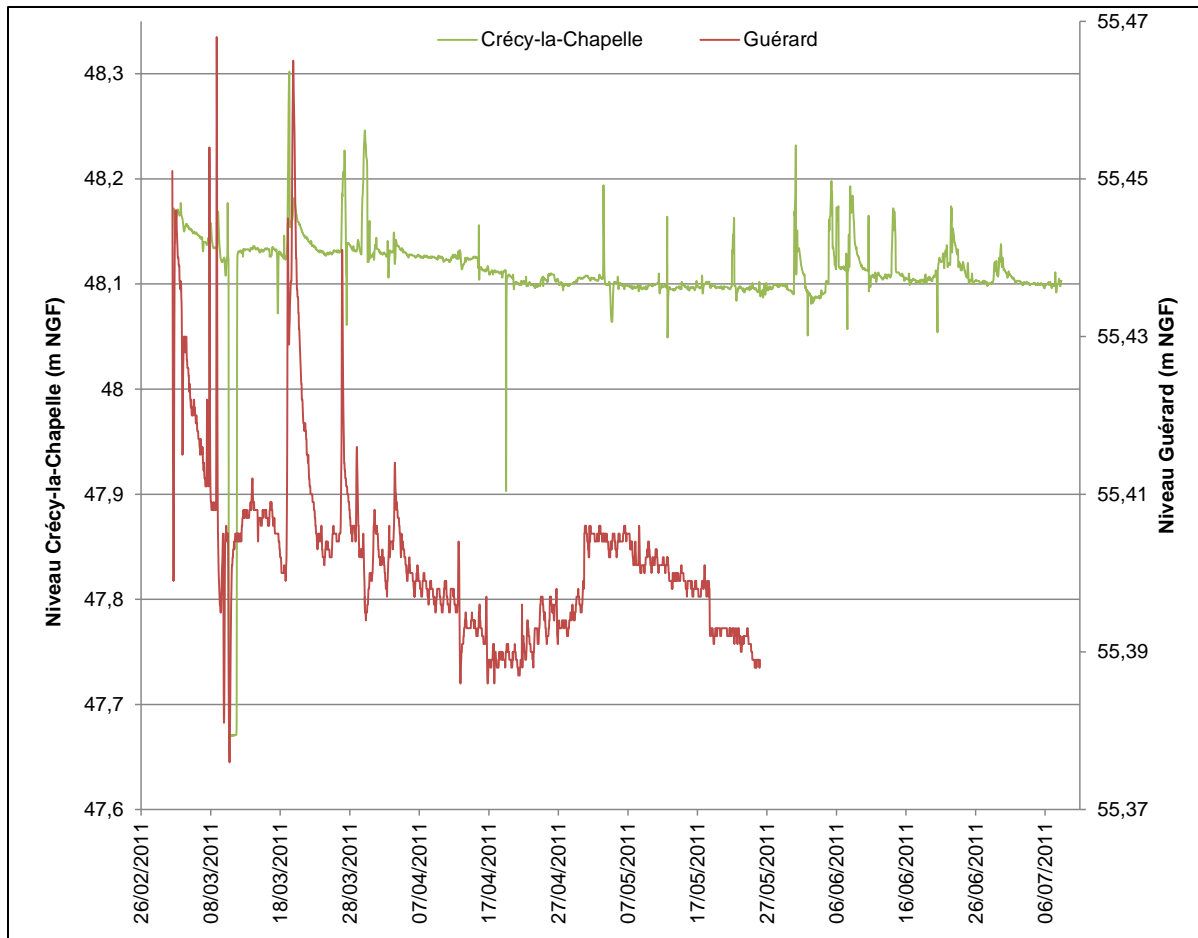
*Figure 33 : Mesures en continu des niveaux du Grand Morin à Guérard et Crécly-la-Chapelle*

Deux épisodes de montées (entre 15 et 30 cm) des eaux apparaissent début juin, pour lesquels les données de débit à Pommeuse montrent une augmentation du débit (Banque Hydro). De fortes pluies peuvent être à l'origine de ce résultat, en effet, le mois de juin apparaît comme un mois très pluvieux (données pluviométriques Météo France).

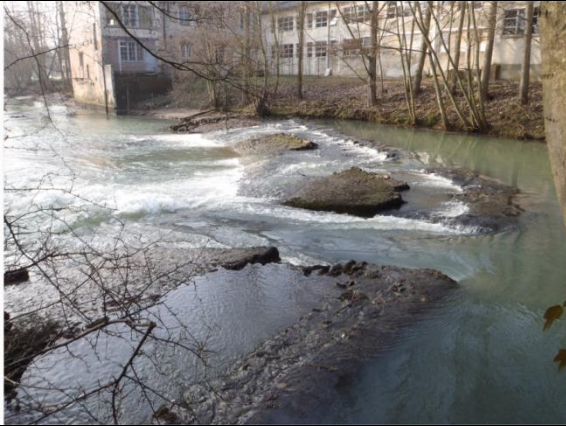
<b>Usine de Boissy-le-Châtel</b> PK (km) : 40,6 Bief (m) : 1600	1 déversoir et 9 vannes de décharge	Crête du déversoir : 74,43 Sommet des vannes : 74,88	74,43	74,70	2,56	1600	72,98	0,84	900	Commune de Boissy-le-Châtel	Oui, supérieur au niveau réglementaire	Zone d'influence jusqu'à l'ouvrage de La Bretonnière

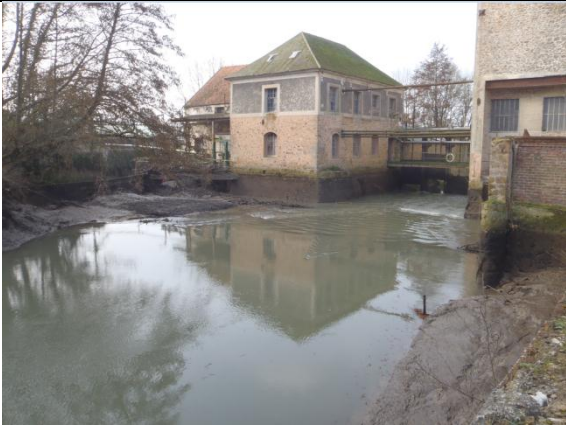
<b>Pontmoulin</b> PK (km) : 39,1 Bief (m) : 1500	7 vannes et 2 déversoirs en aval	Crête déversoir : 70,92	-	70,59	-	1300	70,40	0,4	1300	Simple mise en place de batardeau par les services techniques de Coulommiers	Non, impossible compte tenu de l'ouverture permanente des vannes	Ouvrage avec vannages en ruine et non fonctionnels

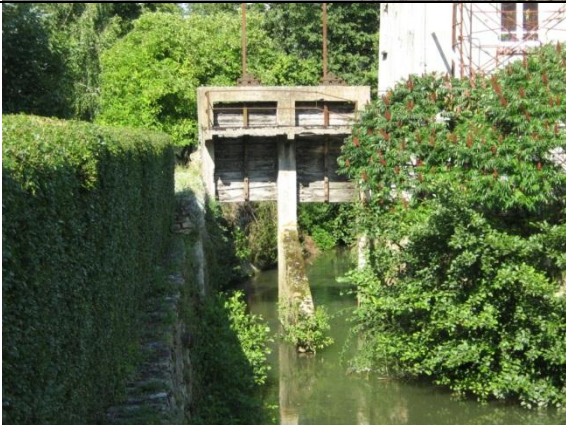
<b>Moulin de l'Arche</b> PK (km) : 37,1 Bief (m) : 2000	6 vannes, 1 déversoir et 1 passe à canoës	Crête du déversoir : 70,46 Sommet des vannes : 70,48	70,46	70,61	1,91	2300	69,20	0,5	300	Services techniques de Coulommiers	Oui, pour maintien en eau des brassets de Coulommiers	-

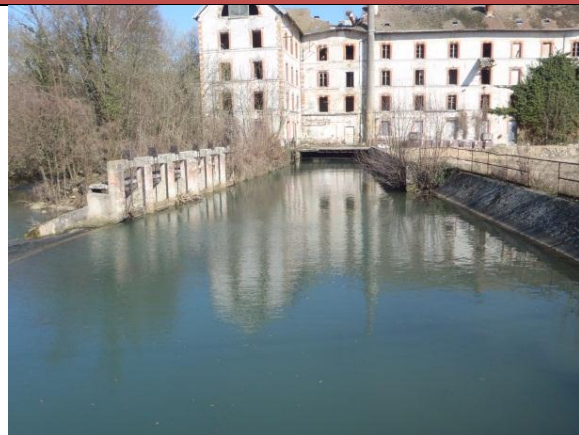
<b>Moulin Trochard</b> PK (km) : 35,3 Bief (m) : 400	Démantelé : seuil résiduel et ancienne roue	Crête seuil résiduel : 65,08	-	66,01	-	0	-	-	-	Pas de gestion	-	-

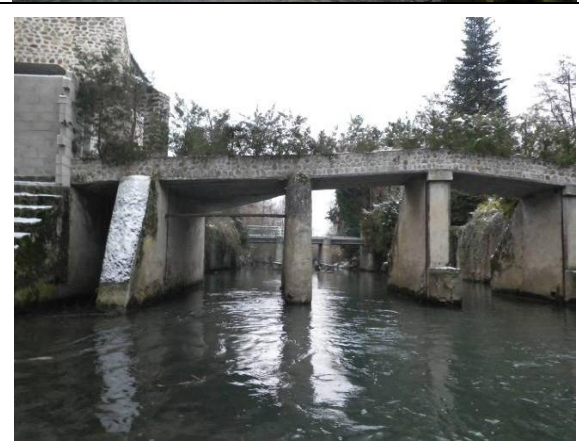
<b>Clapet de Mouroux</b> PK (km) : 31,0 Bief (m) : 1700	1 clapet, 2 déversoirs et 1 passe à canoës	Crête du déversoir : 64,20	64,2	64,27	1,88	2900	62,86	0,47	200	Commune de Mouroux	Oui, ouvrage automatisé	-

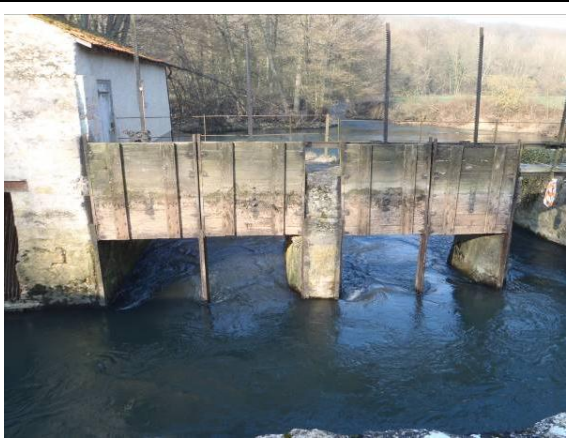
<b>Moulin Guérard</b> PK (km) : 22,5 Bief (m) : 2500	Démantelé : déversoir et seuils résiduels	Crête du déversoir : 57,01	57,01	55,8	0,4	500	-	-	-	Pas de gestion	-	-

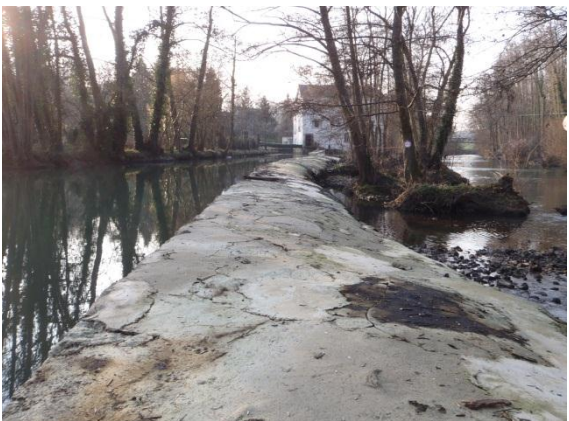
<b>Moulin de Coude</b> PK (km) : 17,0 Bief (m) : 1300	Démantelé : 1 déversoir, 1 vanne et 1 grille	Niveau légal : 53,12 Sommet vanne : 53,01	53,12	52,05	0,27	Remous du pont à l'amont direct	-	-	-	Pas de gestion	-	-

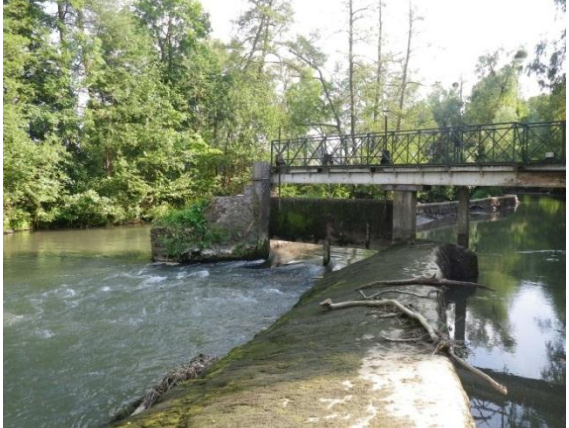
<b>Moulin de Serbonne</b> PK (km) : 13,4 Bief (m) : 2100	1 vanne et 2 déversoirs	Crête du déversoir : 50,70 Sommet vanne : 50,80	50,70	50,74	0,74	2000	-	-	-	Pas de gestion		Vannage non manipulable

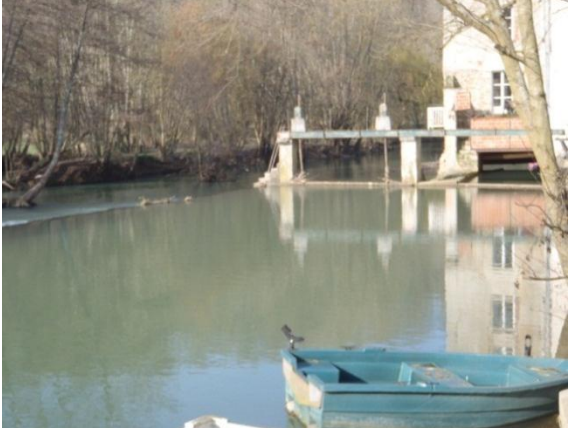
<b>Moulin de la Chapelle</b> PK (km) : 11,3 Bief (m) : 2100	1 déversoir, 1 vanne, 1 grille et 1 roue	Crête du déversoir : 49,94 Sommet vanne : 50,18	49,94	50,02	0,96	2100	-	-	-	Pas de gestion		Vannage non manipulable

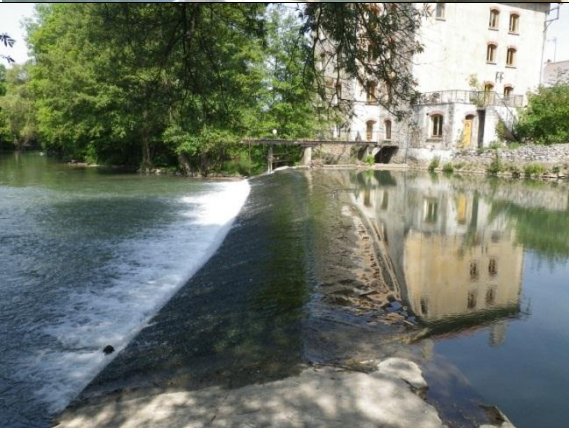
<b>Barrage du Faubourg</b> PK (km) : 10,0 Bief (m) : 1300	2 vannes et 1 déversoir	Crête du déversoir : 49,40 Sommet vanne : 49,15	49,40	49,01	1,8	1300	-	-	-	Commune de Crécy-la-Chapelle	Oui	-

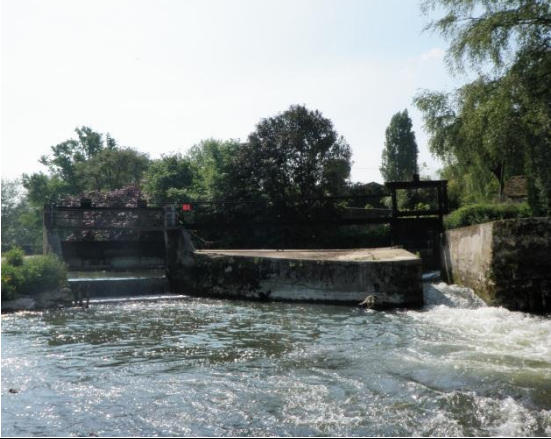
<b>Moulin Drevault / Moulin de la Sault PK (km) : 6,0 Bief (m) : 400</b>	2 déversoirs, 4 vannes et 1 roue	Crête du déversoir : 47,01 Sommet vanne : 47,34	47,01	-	-	400	45,61	0,12	200	Propriétaires	Non, compte tenu de l'état du radier des ouvrages	-

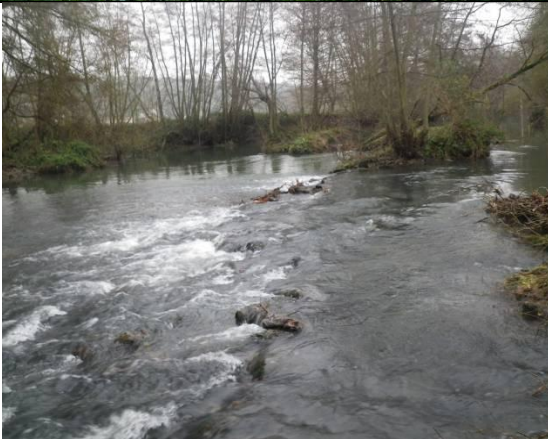
<b>Porte à Bateaux</b> PK (km) : 0,8 Bief (m) : 1700	2 déversoirs et 3 vannes	Crête du déversoir : 42,27 Sommet vanne : 42,37	42,27	-	-	1700	42,21	2	1500	Commune d'Esbly	Oui	Diffluence bras gauche et bras droit

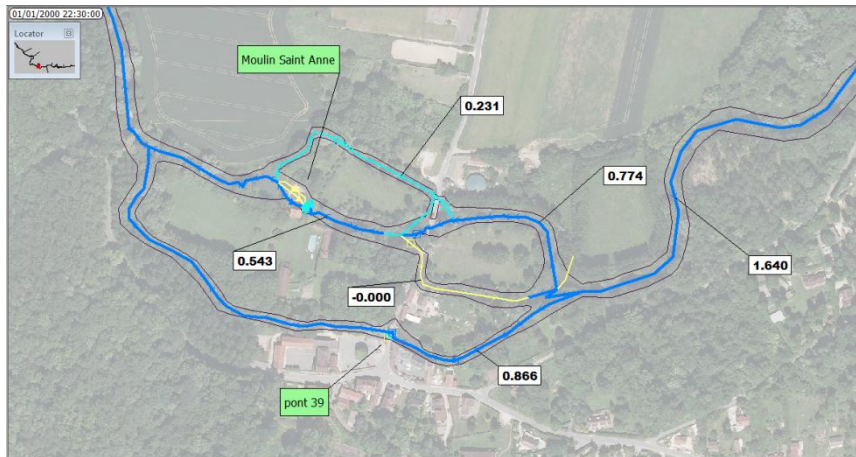
*Figure 51: Répartition des débits à Sainte-Anne en étiage – situation actuelle*

La répartition actuelle et simulé est donnée dans les figures suivantes :

Remarque : l'arasement du déversoir modifie la répartition des débits, et réduit le débit dans le bras gauche qui passe de 900 l/s à 100l/s en étiage et de 2.7 m<sup>3</sup>/s à 1.9 m<sup>3</sup>/s au module.

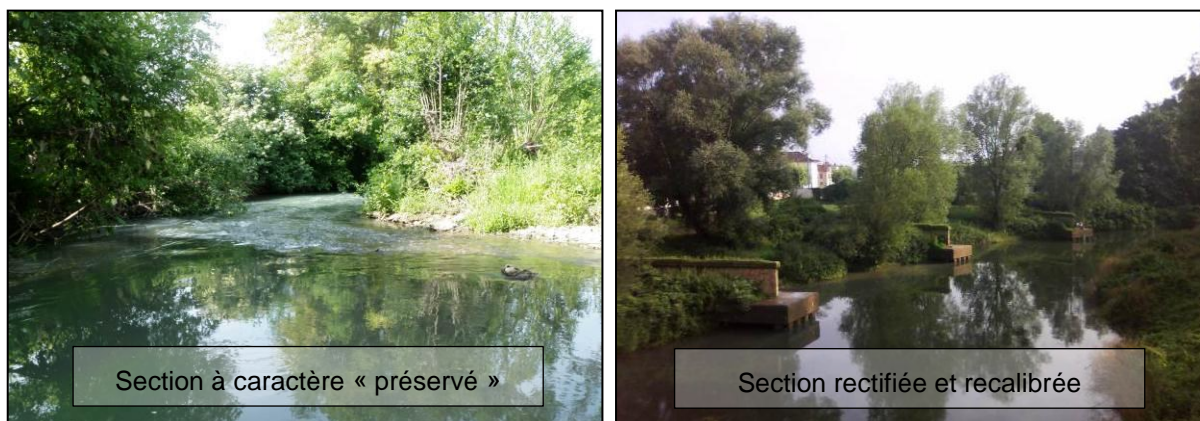
Figure 76 : Recalibrage du Grand Morin

Le débit dominant naturel (la crue annuelle à biennale) du Grand Morin ne correspond plus au débit de pleins bords car la géométrie du lit mineur a été fortement modifiée (recalibrage, rectification, et encaissement). Le débit dominant retenu est donc celui qui, dans la configuration actuelle de la rivière, est susceptible d'apporter des modifications. Celui-ci a été estimé grâce à une modélisation mathématique.

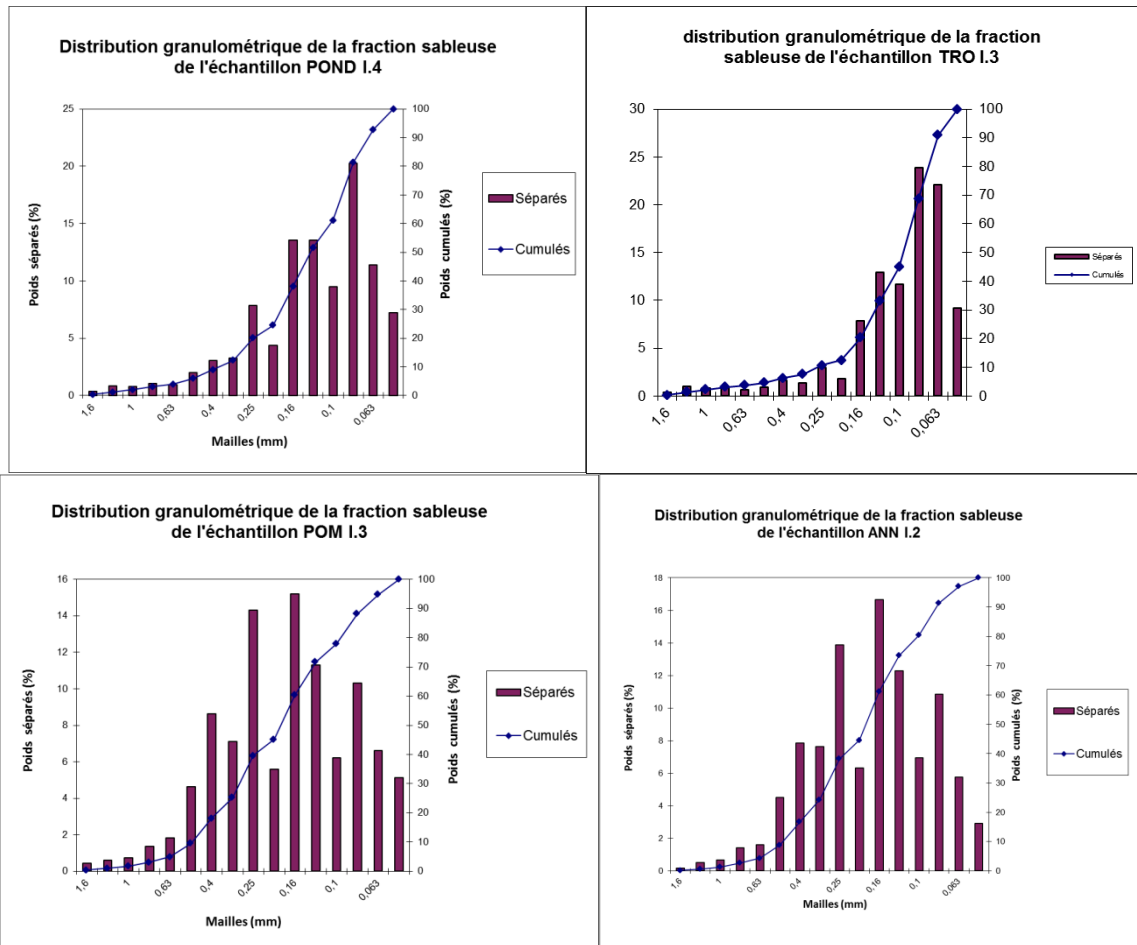
Courbes granulométriques de la fraction sableuse de type « hyperbole à tendance sigmoïdale ».

Les sigmoïdes sont le résultat d'une sélection limitée à une seule tranche de matériel correspondant à la partie centrale de la courbe. Les particules grossières manquent parce qu'elles ne sont pas venues jusqu'au point considéré alors que les éléments les plus fins ont été entraînés plus loin. Les courbes avec une légère tendance sigmoïdale reflète donc un hydrodynamisme un peu plus fort mais toujours faible (secteurs de Pontmoulin, Trochard et Pommeuse).

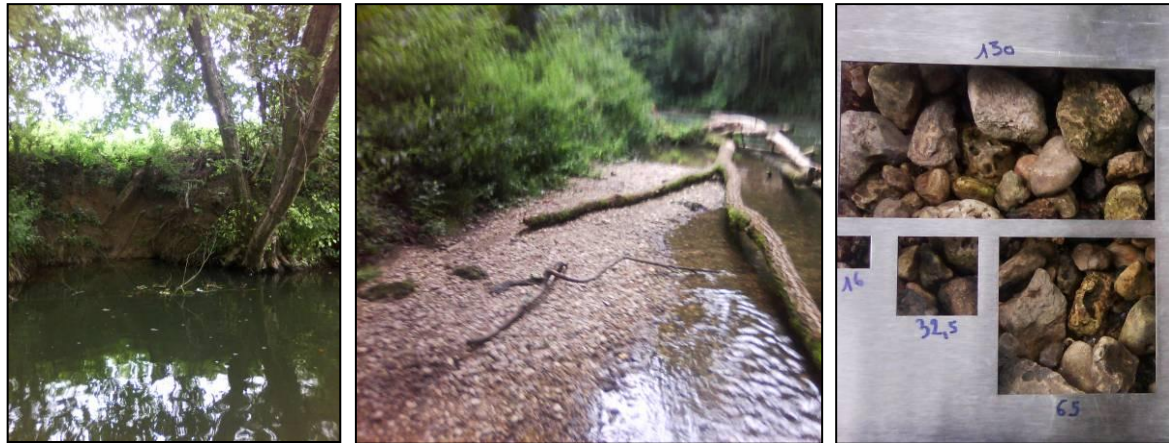
L'alternance de zones en érosion et de zones en accumulation sédimentaire est un bon marqueur du dynamisme de ce tronçon. En effet, les différentes érosions de berges localisées directement en aval du moulin de Saint-Anne (figure ci-dessous) sont dues à une augmentation de l'énergie du Grand Morin liée à la chute de l'ouvrage ou à la réflexion de l'écoulement sur la berge gauche consolidée. Une fois ce surplus d'énergie dissipé, la rivière a tendance à façonner des petits bancs alluviaux à texture principalement graveleuse (figure ci-dessous) plus ou moins aménagés par les riverains et/ou fixés par la végétation.

Sur ce secteur le Grand Morin commence à modifier sa section (auto-ajustement). En effet, la construction d'un « lit moyen » dans l'axe du lit mineur permet au cours d'eau de réduire sa section dans le but de retrouver un équilibre avec le débit. Ce processus naturel est voué à évoluer dans le temps parallèlement aux variations du débit liquide et du débit solide du cours d'eau. Aujourd'hui ce « lit moyen » est fixé par des enrochements en pied de berge ce qui bloque le processus d'auto-ajustement de la section du Grand Morin. Il en résulte des zones d'érosion latérales par réflexion des écoulements.

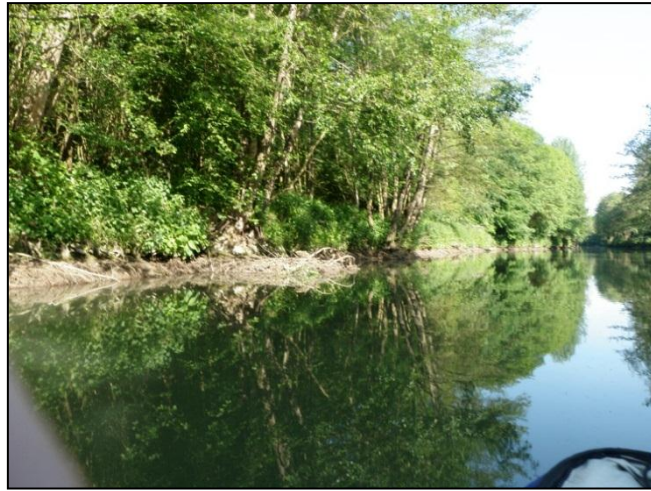
*Figure 81 : Tronçon à faible potentiel morphodynamique*

Les berges sont limoneuses et/ou argileuses alors que la ripisylve est dense et continue en rive droite mais discontinue en rive gauche. La conservation du seuil au niveau du moulin de Talmé confère à ce tronçon un long remous et ce malgré la destruction de la vanne. Aucune trace morphodynamique même ancienne n'a été observée sur ce tronçon. Seuls quelques embâcles très isolés laissent envisager un regain de dynamisme pendant les crues du Grand

Morin. Le fond très vaseux suggère que l'énergie du cours d'eau est si faible que ce secteur est soumis à des processus de décantation. Cette faible compétence est confirmée par la puissance fluviale spécifique actuelle qui est quasiment nulle (sans l'effet de chute). Cette puissance fluviale spécifique ne permet pas au cours d'eau de s'auto-ajuster dans le temps.

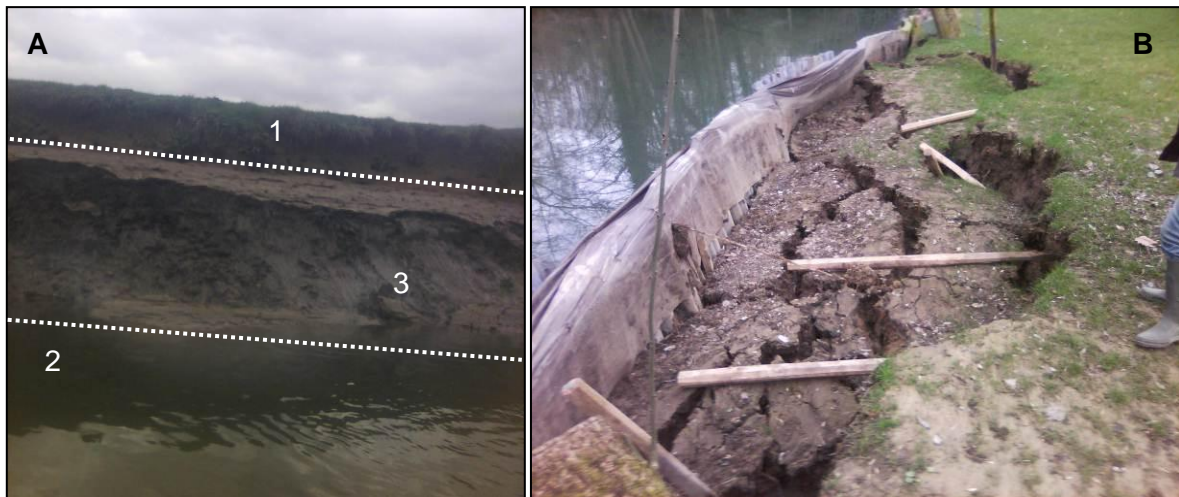
*Figure 82 : Conséquences morphodynamiques des ouvrages et des aménagements de berges*

A : Lien entre la stabilité des berges et le niveau de la ligne d'eau : 1 = ligne d'eau vannes fermées, 2 = ligne d'eau vannes ouvertes et 3 = ajustement au nouveau niveau de base par érosion régressive.  
B : Protections de berges non conventionnelles avec pieux-bois et bâche. Noter la zone de sous-cavement qui favorise l'érosion.

En effet l'ouverture des vannes abaisserait la ligne d'eau, déstabilisant les berges par suppression de la pression de l'eau et par dessiccation. Ce phénomène aurait des répercussions morphologiques comme en témoignent les zones d'érosion mises en évidence lors des ouvertures programmées dans le cadre de cette étude (fig. A). Ceci indique que la stabilité quasi généralisée des berges peut être liée à la présence des ouvrages et qu'il faut donc prendre en compte un réajustement des berges après les éventuels travaux de restaurations.

De même, les nombreuses protections de berge non conventionnelles parfois mal implantées par les riverains ou par les gestionnaires sont à l'origine de phénomènes de sous-tirage ou de réflexion des écoulements qui favorisent l'érosion des berges (fig. B).

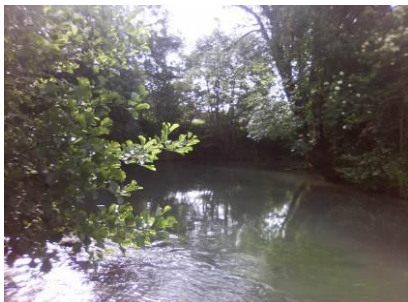
Id	Description	$I/s$	$\omega_{act}$	$\omega_{pot}$	Potentiel théorique	Photo section	Profil en long
BQP1	Tronçon de référence : faciès d'écoulement relativement diversifié, berges limoneuses et parfois graveleuses en pied, ripisylve multi-strate couche de fond graveleuse, nombreuses traces morphodynamiques.	1,2	30	49	1,6

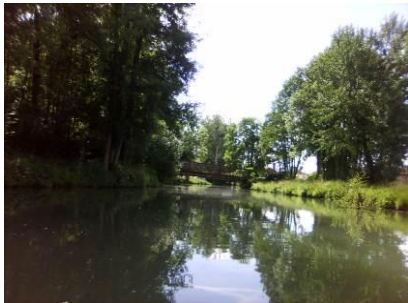
MQP1	Tronçon peu dynamique à «fort» potentiel morphodynamique. Ecoulement plat profond, berges limoneuses, alternance des strates végétales, couche de fond sablo-limoneuse, plusieurs traces morphodynamiques.	1,10	17,4	42	1,4

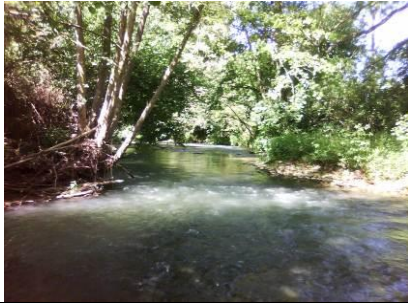
MQP2	Amont dynamique et aval sous influence du moulin Pontmoulin. Berges limono-argileuses avec indices de recul (protection de berges), Diminution longitudinale de la densité de la ripisylve.	1,22	46	26	1,2

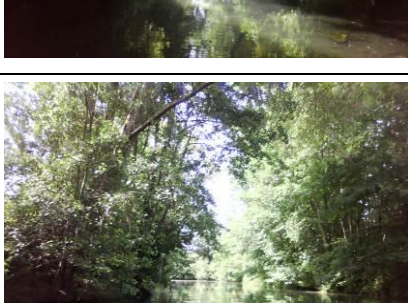
MQP6	Berges limoneuses. Traces d'érosion entre les arbres, ripisylve uni-strate. En aval l'influence de la vanne de Mouroux et les protections de berges empêchent la dynamique.	1,10	11	46	1

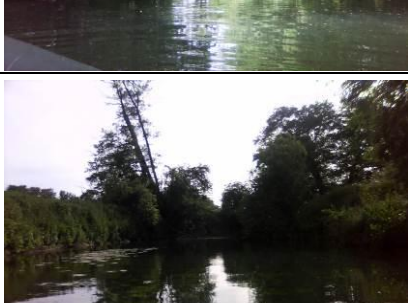
MQP7	Berges limoneuses et ripisylve discontinue. Protection de berges éparses surtout en rive concave.	1,25	7,5	47	1

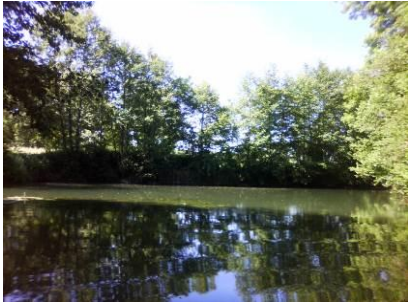
Id	Description	/s	$\omega_{act}$	$\omega_{pot}$	Potentiel théorique	Photo section	Profil en long
MQP8	Amont, alternance de seuils et de mouilles, écoulement turbulent, fonds graveleux et sableux, berges peu dynamiques. En aval, écoulement plat et profond. Traces d'érosion mais pas de formes vives. Recul de berge ponctuel.	2,79	3	38	1,2

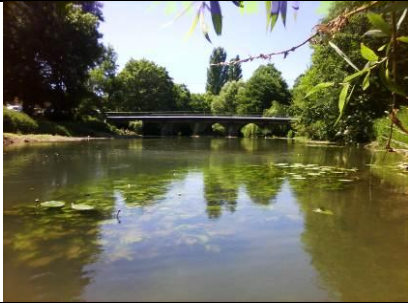
MQP9	Ecoulement lent et chenal profond, ripisylve discontinue. Le système racinaire n'atteint pas toujours le pied de berge. Tronçon peu dynamique.	1,26	5	22	0,7

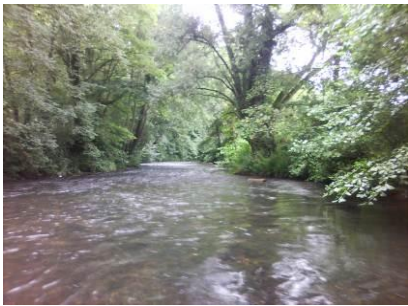
BQP2	Tronçon de réf. : berge limoneuse avec parfois graviers en pied maintenue par la strate arborescente. Alternance seuil/mouille. Ecoulement rapide et ondulé. Alternance embâcle et zones d'érosions bancs alluviaux. Pas d'influence des ouvrages en aval.	1,2	12	34	0,8

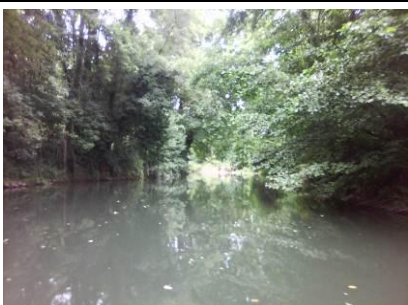
MQP10	Tronçon peu dynamique sous l'influence du moulin Guérard en partie détruit. Ecoulement lent et profond. Potentiellement dynamique au regard du tronçon amont. Quelques traces morphodynamiques.	1,21	10	27	0,9

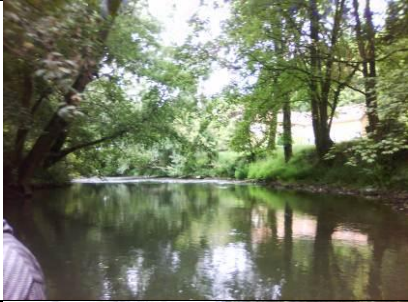
MQP11	Plusieurs marqueurs dynamiques (érosion de berges arbres tombés). Impacts du moulin Bicheret quasi effacée. Moulin de Gènevray en Ruine. Bon potentiel morphodynamique.	1,5	16	22	1,1

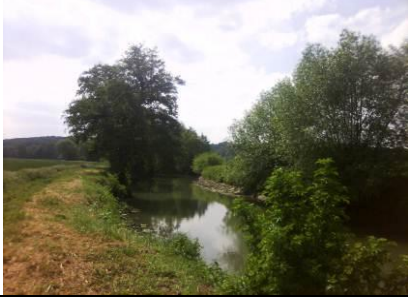
MQP13	Ecoulement lent et profond, Pas de forme récente de dynamique. Ripisylve discontinue. Présence de protections de berges.	1,14	2,5	19	0,6

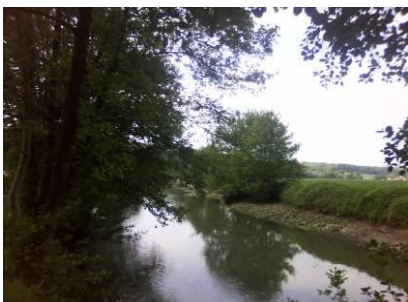
MQP14	Tronçon monotone sous l'influence du moulin de Tigeaux. Ripisylve clairsemée avec bande enherbée, protection discontinue. Berges décapée grâce aux coupes de branches. Erosion dans les concavités de méandre.	1,58	0,5	13	0,6

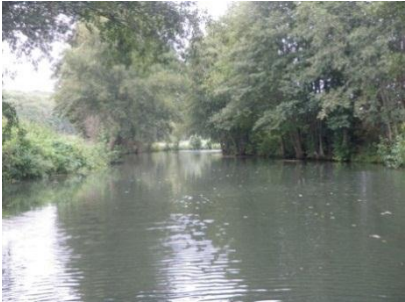
Id	Description	$I_s$	$\omega_{act}$	$\omega_{pot}$	Potentiel théorique	Photo section	Profil en long
MQP15	Amont moulin de Serbonne. Tronçon monotone sous l'influence du moulin. Ecoulements de type plat lent sur la totalité du tronçon. Ripisylve discontinue. Quelques encoches d'érosion mais pas de formes récentes de dynamisme.	1,09	1,5	33	0,9

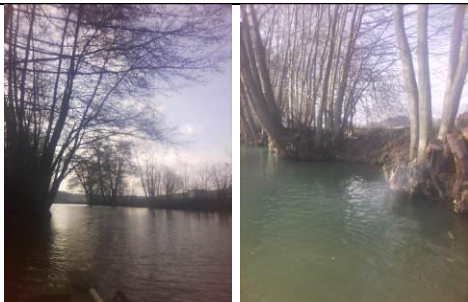
MQP16	Sous l'influence du moulin de Crécy. Ripisylve discontinue qui ne maintient pas bien les berges => traces d'érosion mais $\omega <$ au seuil d'auto ajustement.	1,33	0,5	5	0,3

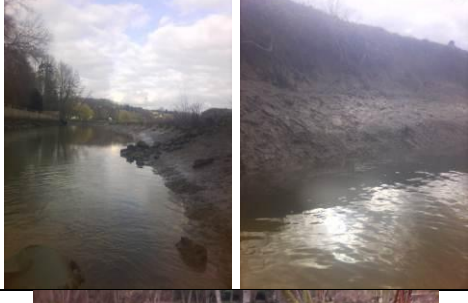
MQP17	En amont du barrage de Faubourg. Pied de berge très vaseux ce qui garantit un bon maintien.	1,33	1	39	0,9

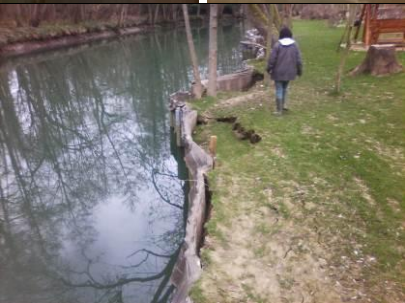
MQP18	En amont de moulin Nicol et du moulin Brûlé. Sous-cavement ponctuel des berges protégées par des palplanches.	1,04	1	27	0,6

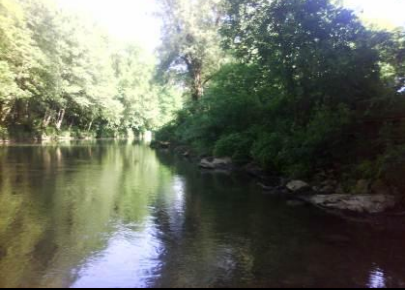
MQP19	En amont du moulin Guillaume et du moulin Drevault. Alternance de radiers et de mouille. Radiers : pavage de graviers difficilement mobilisable.	1,05	4,5	12,5	0,6

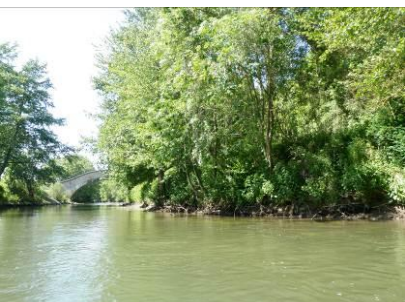
MQP20	En amont du moulin de Drevault. Ecoulements de type plat lent. Rare diversification des faciès dû à l'effet de chute. Pente quasi nulle et puissance uniquement due à l'effet de chute. Présence d'une frayère en rive droite (voir les problèmes de connexion).	1,09	0	14	0,6

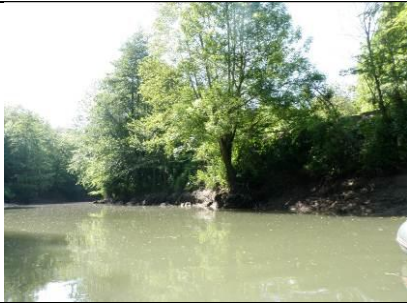
Id	Description	$I_s$	$\omega_{act}$	$\omega_{pot}$	Pot théorique	Photo section	Profil en long
MQP23	Amont moulin Liarry. Secteur peu dynamique, nombreuses protections de berges	1,03	1,2	18,5	0,7

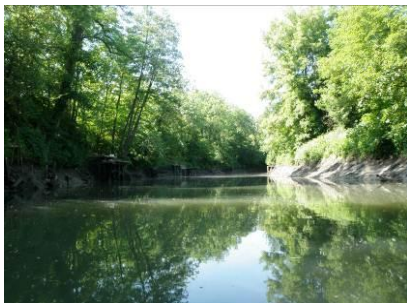
MQP24	Amont porte à bateau. Alternance seuil/mouille avec ripisylve discontinue et accumulation vaseuse qui fixent les berges. Quelques bancs qui témoignent d'une petite dynamique latérale, à mettre en lien avec le vannage.	1,21	11	27	0,9

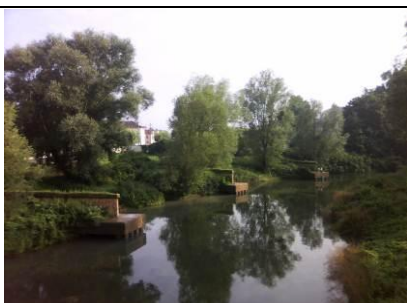
MQP25	Confluence Marne bras droit. Paléochenal de la Marne modifié, tendance à l'envasement généralisée, liée au manque de pente et à une section trop importante. N'est pas un axe d'écoulement naturel du Grand Morin.	1,3	3	24	0,8

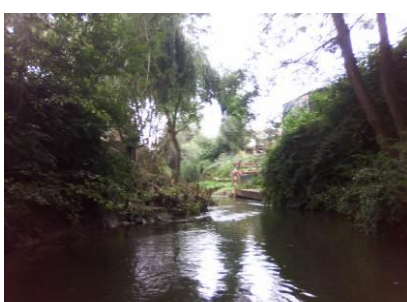
MQP26	Confluence bras gauche. Section plus petite avec écoulement plus rapide. Secteur dynamique. Ripisylve très clairsemée et souvent remplacée par l'urbanisation. Protections de berges non conventionnelles. Axe d'écoulement le plus naturel pour le Grand Morin.	1,2	25	39	0,9

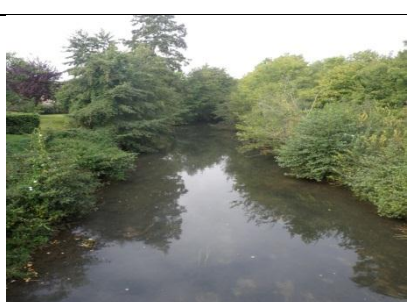
FR	Fausse rivière. Tronçon rectiligne en rive gauche de Coulommiers. Ecoulements peu profonds de type plat lent à plat courant (souvent dû à un effet de seuil). Ripisylve discontinue (strate arbustive). Fonds majoritairement sablo-graveleux.	1,05	28	40	XXX

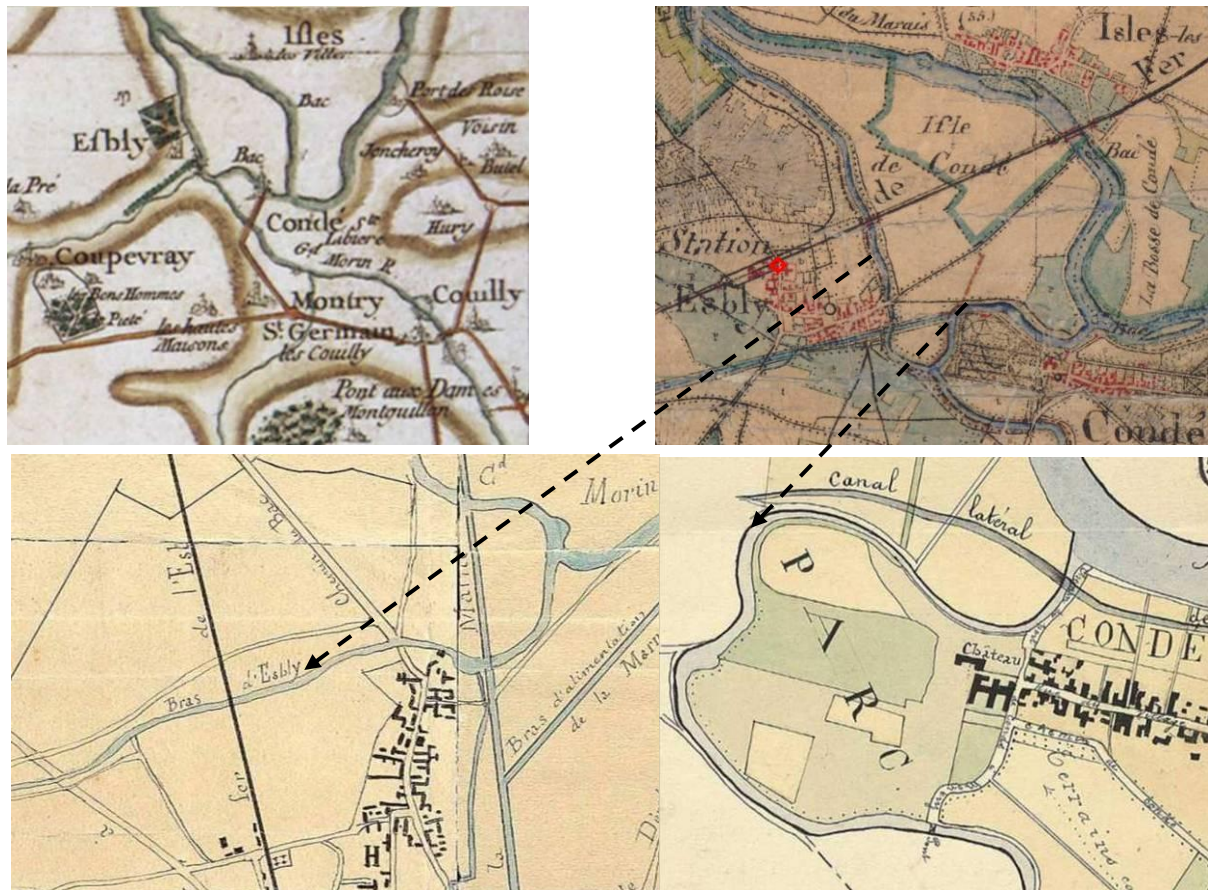
Figure 91 : Archives historiques au niveau de la confluence

A : Carte de Cassini. Noter la présence de la diffluence et l'absence d'aménagement ; B : Carte d'Etat-Major. Noter la présence du canal de Chalifert encore inachevé, rejoignant le bras droit du Grand Morin ; C : Monographie communale d'Esblly et détail sur le bras gauche (« bras d'Esblly ») ; D : Monographie communale de Condé-Sainte-Libiaire et détail sur le bras droit. Noter l'achèvement du canal de Chalifert qui ne rejoint plus le Grand Morin.

La carte de Cassini ne différencie pas le bras droit du bras gauche. La distinction est faite avec la carte d'Etat-Major (1825/1866) qui donne au bras gauche le nom de « Bras du Grand Morin » ou simplement « Grand Morin ». La distinction s'inverse avec les monographies communales des communes d'Esbly et de Condé-Sainte-Libiaire datant de 1889 (postérieure à la construction des canaux ; cf. figure 16) qui nomment le bras gauche « bras d'Esbly » et le bras droit « Grand Morin ».

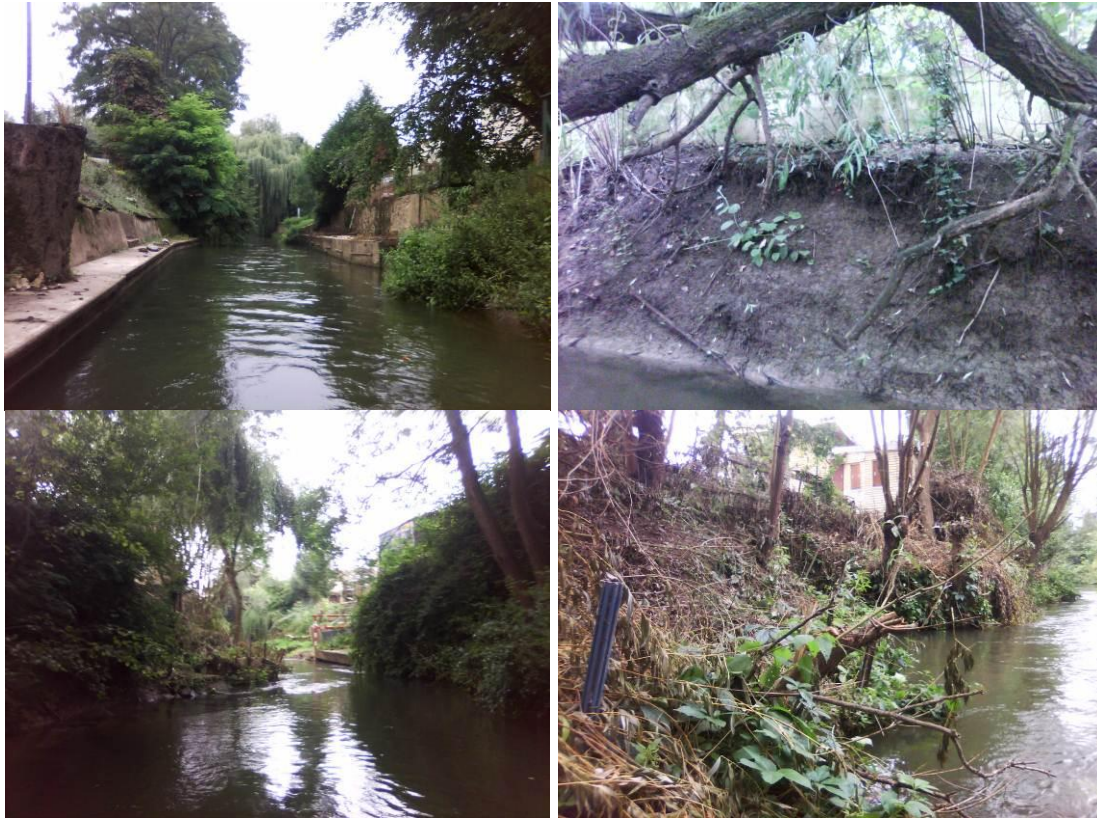
*Figure 92 : Confluence du bras gauche, un secteur dynamique*

A : Vue transversale du bras gauche avec des berges murées. B : Berge érodée à texture limono-argileuse avec absence de ripisylve. C : Aménagement non conventionnel des berges. D : Fascine non conventionnelle construite avec des déchets végétaux.

Le bras gauche s'écoule vers le nord-nord-ouest sur 2250 m en passant sous le canal de Chalifert et en traversant un quartier résidentiel avant de rejoindre la Marne 3 km en aval de la confluence du bras droit. Le canal de Chalifert cloisonne fortement la plaine alluviale dans ce secteur. Ce tronçon est globalement caractérisé par un chenal sinueux ( $I_s = 1,2$ ) mais il faut noter la présence de plusieurs secteurs bien rectilignes. Depuis la diffluence au niveau de la porte à bateau, la section est beaucoup plus restreinte ce qui favorise un écoulement plus rapide au faciès « ondulé » (environ 0,3 m/s). Ce bras est beaucoup plus dynamique que le bras droit. En effet de nombreuses traces d'érosion vive, d'embâcles sont présentes

sur tout le linéaire. D'un point de vue morphodynamique, ce bras ressemble aux tronçons références (D1 et D2). D'ailleurs ce regain de dynamisme se perçoit bien avec l'état des berges. En effet face aux nombreuses traces d'érosion, les riverains cherchent à fixer les berges de façon non conventionnelle. Ainsi, il n'est pas rare de rencontrer des déchets végétaux en guise de fascine, des tas de gravats en guise d'enrochement qui alternent avec des protections plus classiques comme les palplanches et les murs de béton. Au final, par endroits, ces aménagements ont recréé une diversité des écoulements qui renforce le caractère dynamique de ce tronçon.

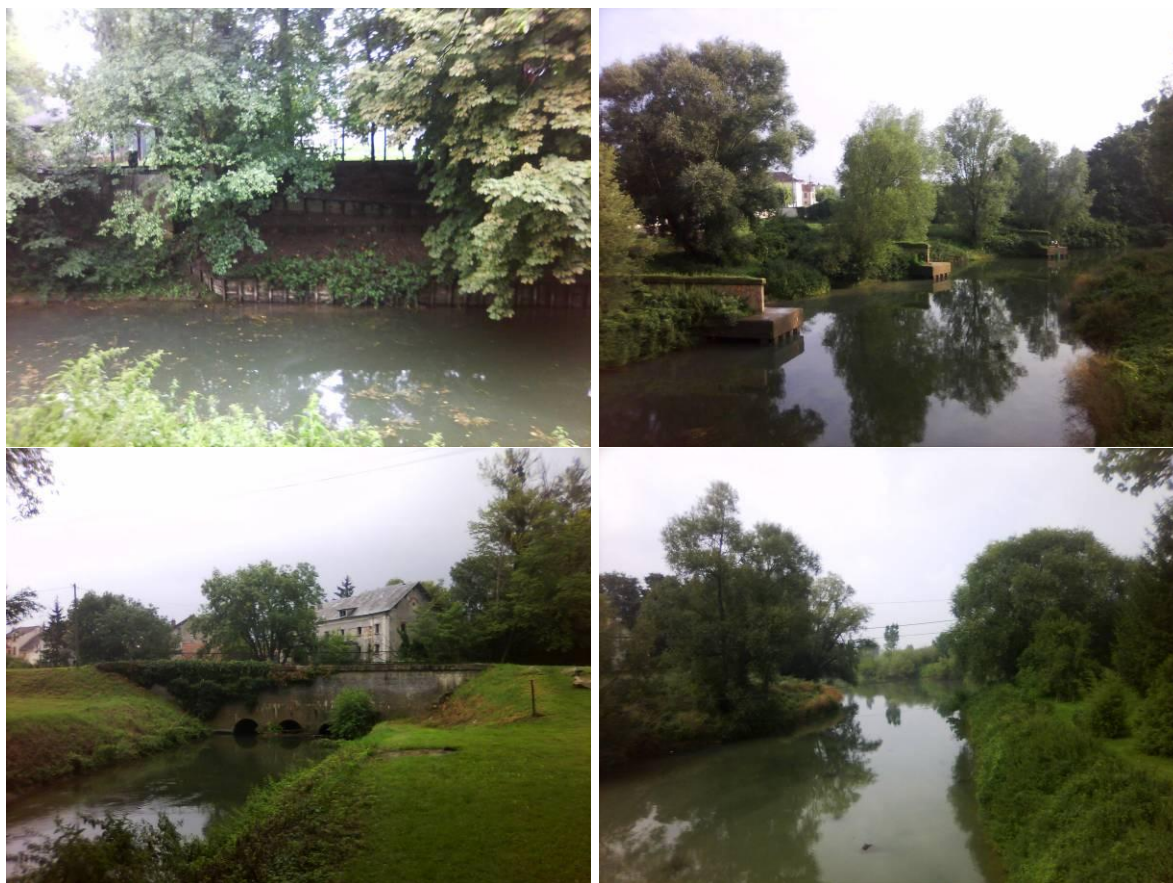
*Figure 93 : Confluence du bras droit, un secteur très aménagé*

A : Les protections de berges en rive droites. B : Epis hydrauliques en rive droite. C : Les buses du pont canal de Chalifert. D : La confluence, vue depuis le pont canal.

Sur ce secteur les écoulements sont donc en lien direct avec le niveau de la Marne. De manière générale, les crues du grand Morin sont plus rapides que les crues de la Marne ce qui est propice à l'évacuation des crues du Grand Morin. Dans le cas contraire l'évacuation des crues est impossible et la seule solution est d'abaisser le niveau de la Marne grâce au barrage de Trilbardou. Cette manipulation est rendue difficile à cause des caractéristiques du barrage de Trilbardou. En effet la manipulation des aiguilles du barrage étant longue et périlleuse, l'ajustement du niveau d'eau n'est pas souvent envisagé. D'autant plus que ce barrage tient un rôle de première importance dans l'alimentation de canal de l'Ourcq.
